E RELACION CON EL ENTORNO PLANTA E: 1/500

**P1** PLANTA PRIMERA VIVIENDA DEL SACRISTAN +7.47 E: 1/100

L1 SECCION TLONGITUDINAL POR CUBIERTA ANTESACRISTIA ESTADO ACTUAL E: 1/100

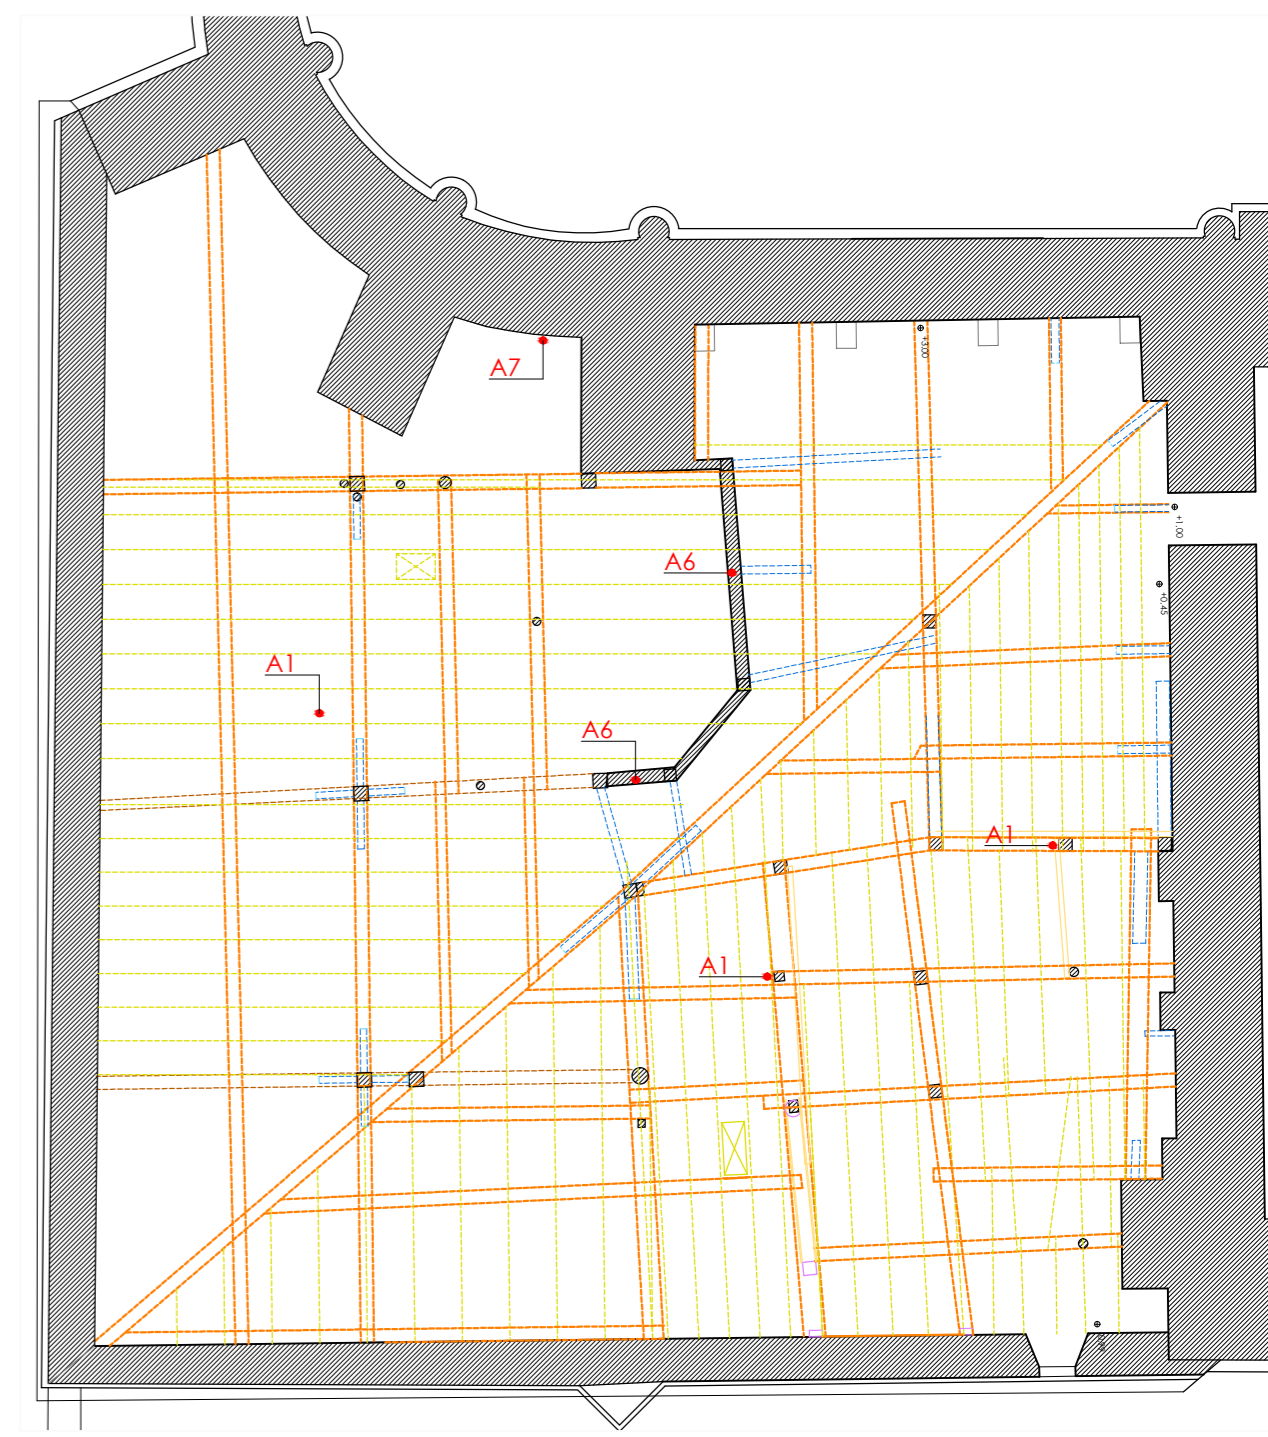
**C** ESTRUCTURA DE CUBIERTA E: 1/100

- A1** ELIMINACIÓN DE ESTRUCTURA DE VIGAS CERCHAS Y PILARES DE CUBIERTA EXISTENTE (MUY DENSA) Y APOYADA EN BÓVEDAS Y SUSTITUCIÓN POR OTRA NUEVA DIÁFANA.

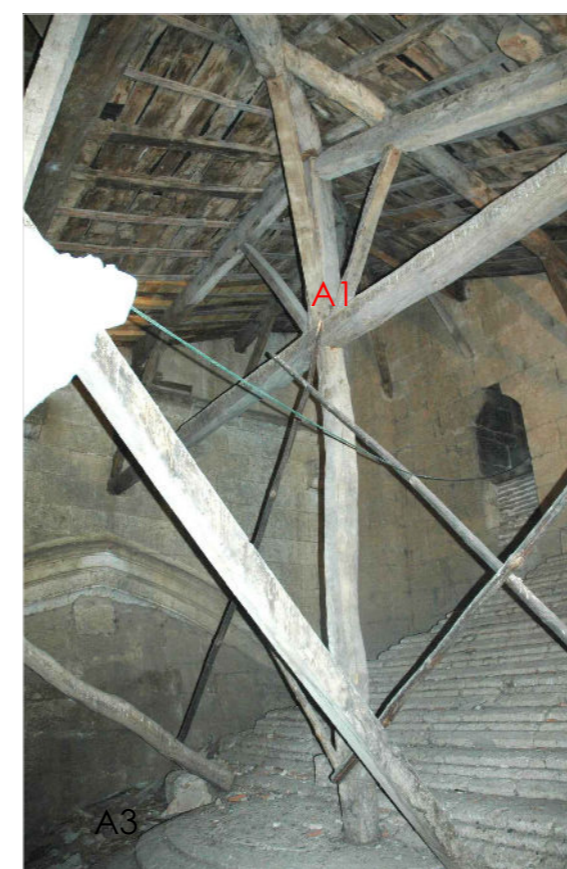
BAJO CUBIERTA ESTRUCTUA DENSA APOYADA EN BÓVEDAS PLANTA PRIMERA TABICADA - DEMOLICIÓN ESPACIO DIÁFANO BÓVEDAS CUBIERTAS ECHADIZOS Y RELLENOS

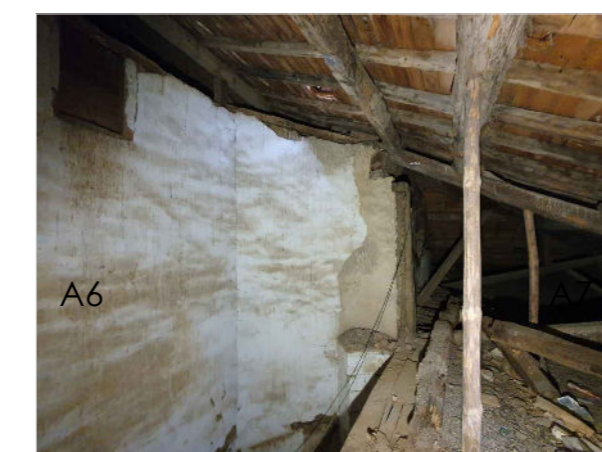
CAJA ESCALERA Y FORJADO A PUNTO COLAPSO

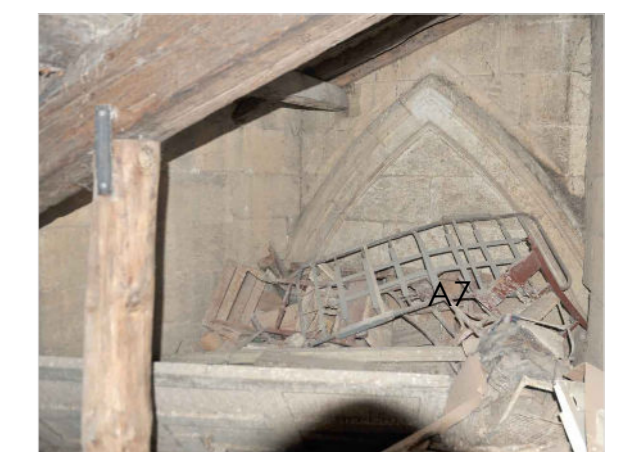
FORJADO MAL ESTADO QUE ACOMETE CONTRA CABECERA

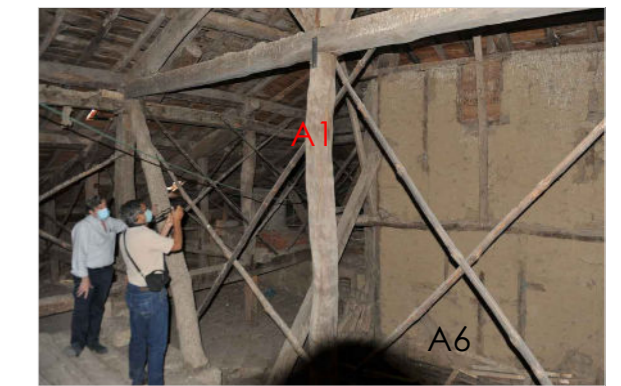
BAJO CUBIERTA ESTRUCTUA DENSA APOYADA EN BÓVEDAS ESCALERA TABICADA BÓVEDAS CUBIERTAS ECHADIZOS Y RELLENOS

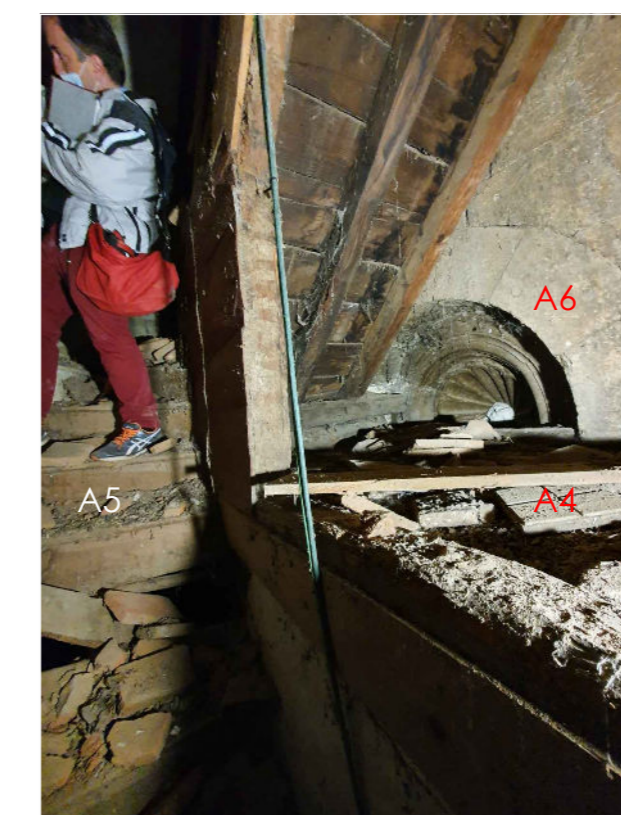
APERTURA Y PUESTA EN VALOR SAETERA  
ELIMINACIÓN FORJADO ACOMETE SOBRE ÁBSIDE  
DEMOLICIÓN ESCALERA ACOMETE CONTRA ÁBSIDE

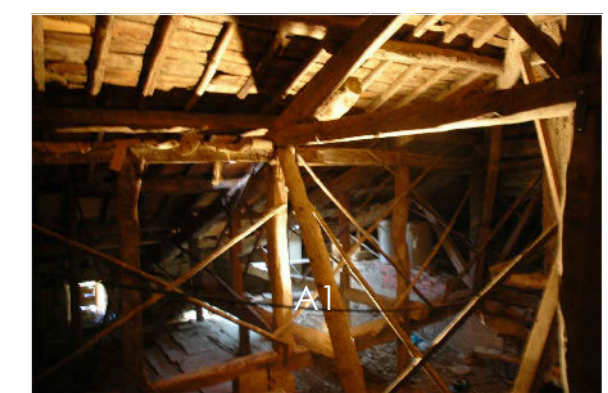
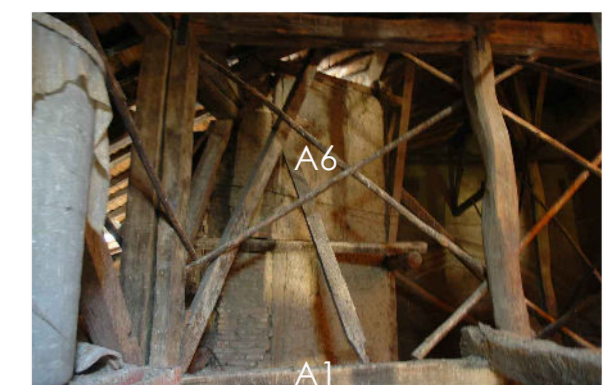
ESTRUCTURA CUBIERTA DENSA Y APOYA SOBRE BÓVEDAS  
CAJA DE ESCALERA EN CONTACTO ÁBSIDE  
ELIMINACIÓN DE RELLENOS

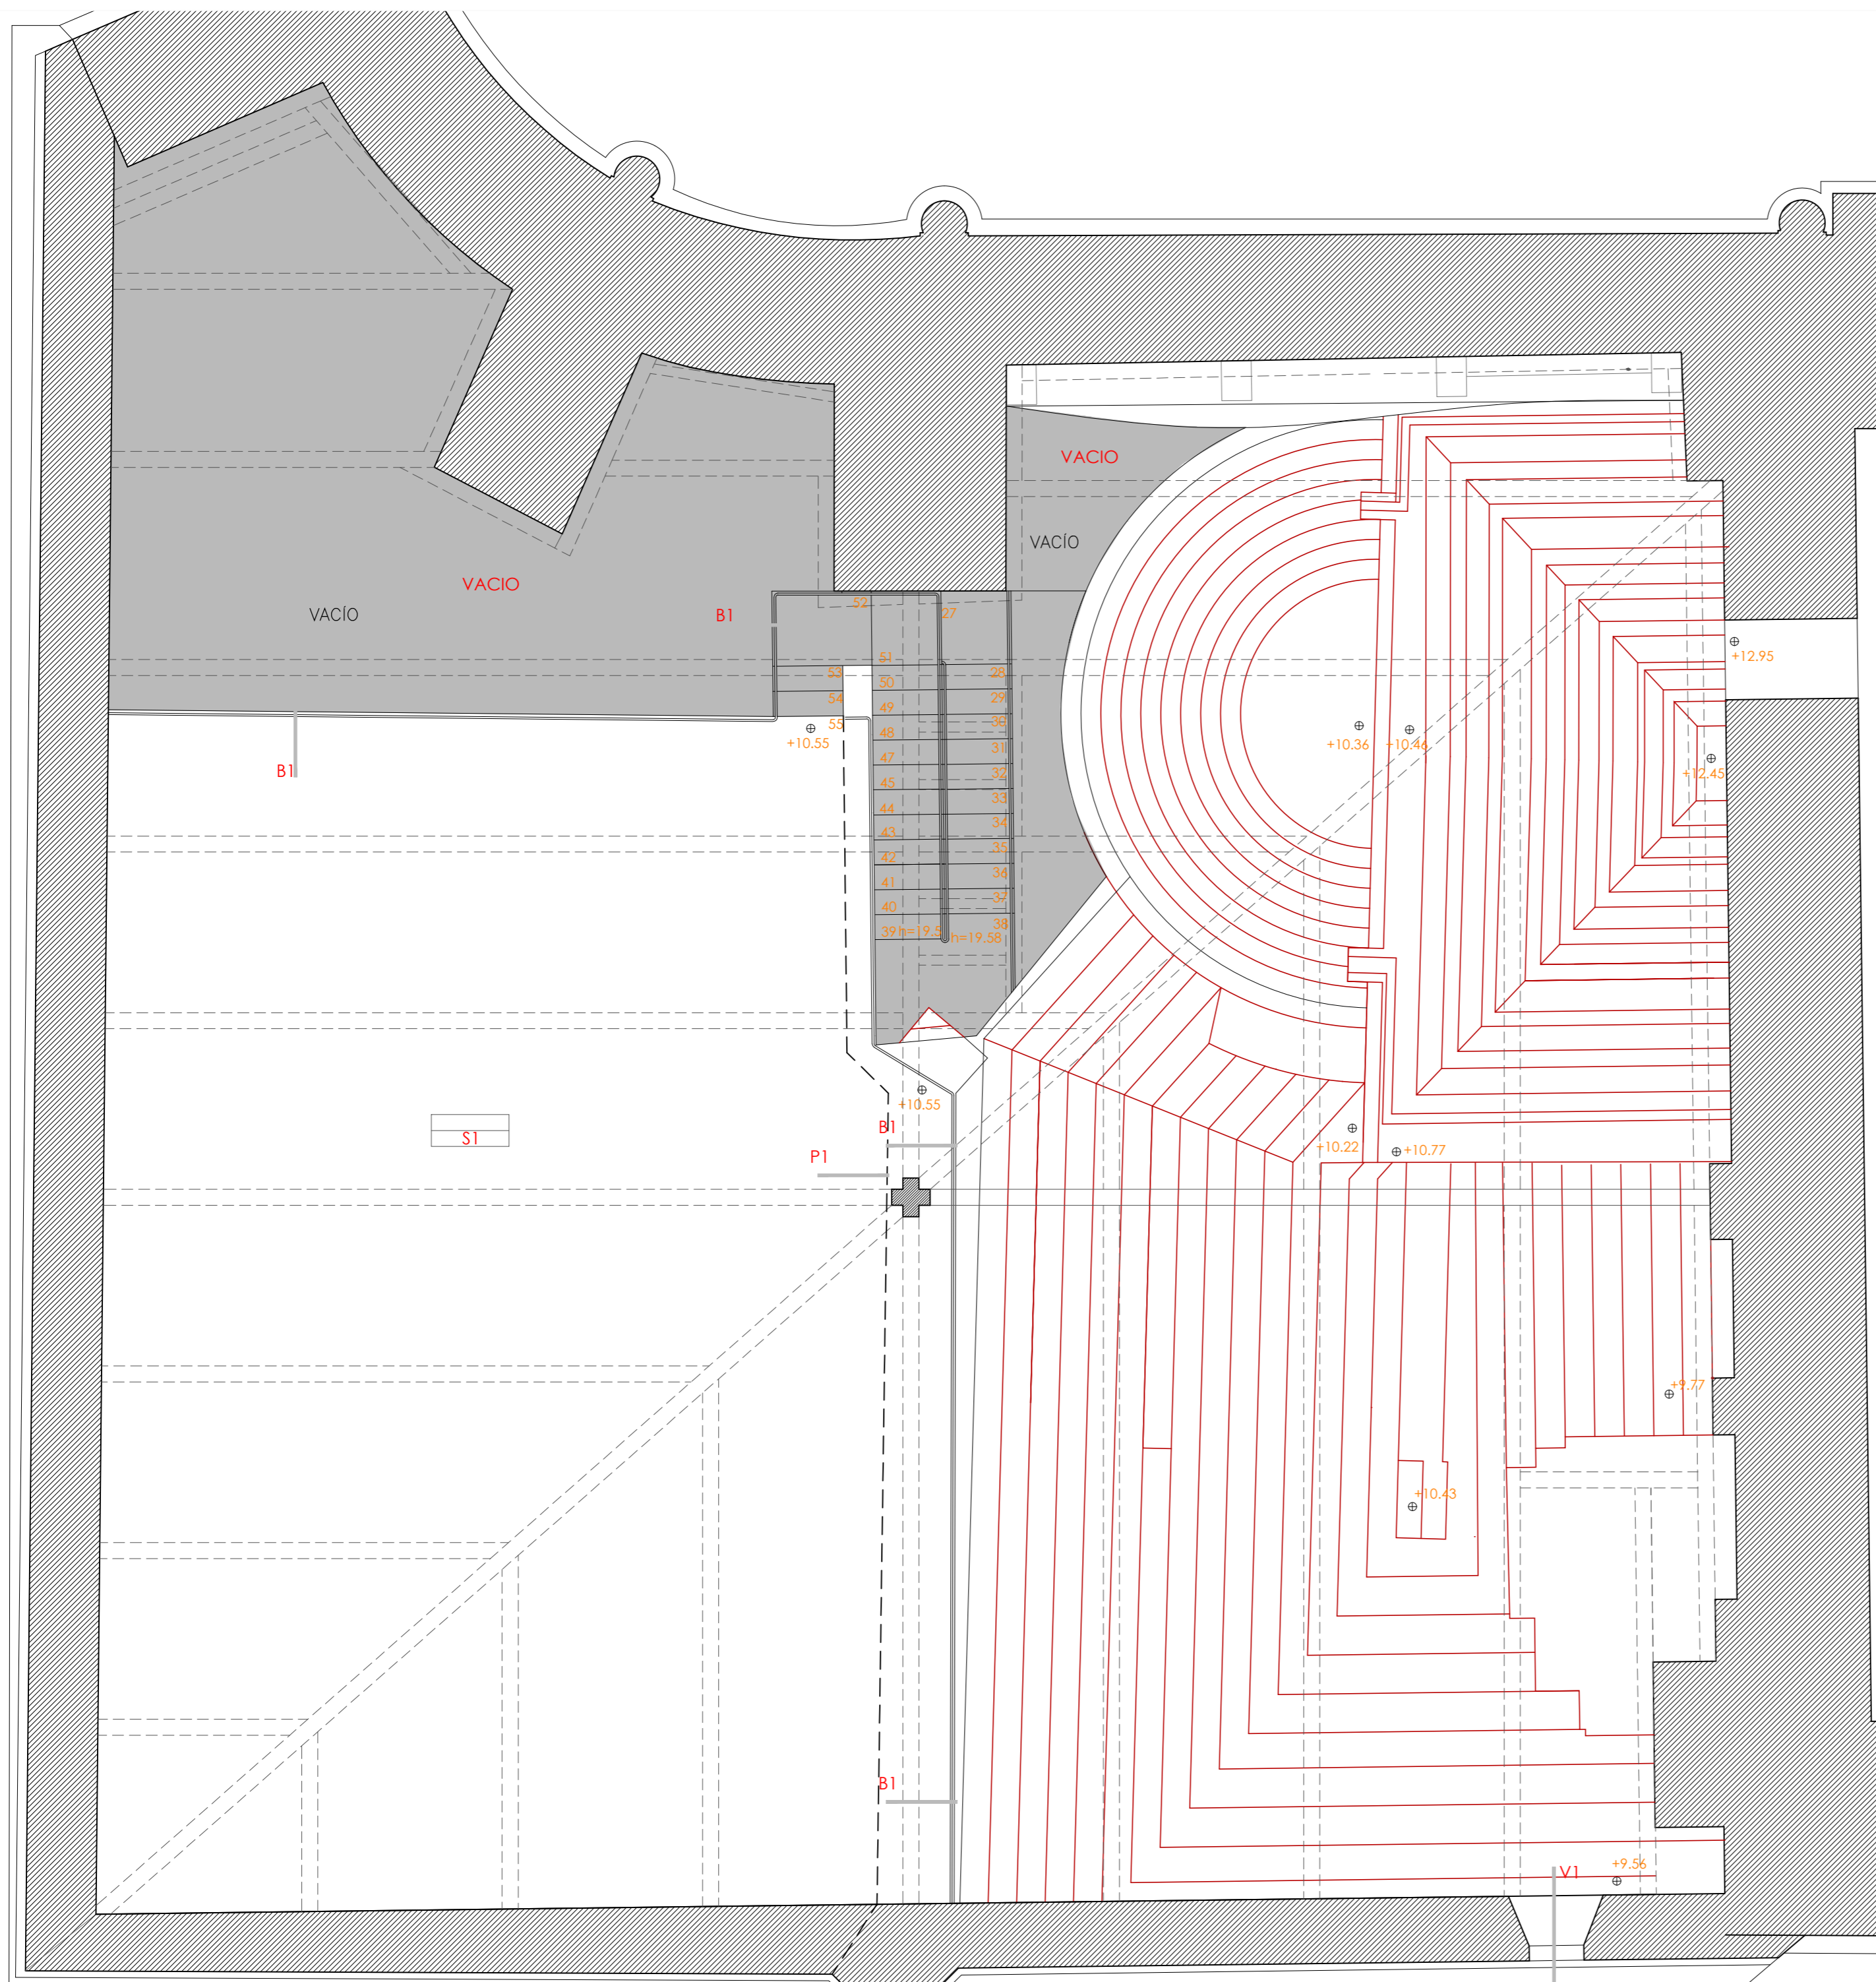
**BC** PLANTA BAJO CUBIERTA +10.95 E: 1/50

- MATERIALES
- S1.- TARIMA DE ROBLE FAS 25 MM TRATADA AL ACEITE JENSEN SI 33
  - B1.- BARANDILLA DE ACERO DE PINTADO BARROTE Ø10 MM CADA 125 PASAMANOS Ø20 MM
  - P1.- PILAR CRUCIFORME INSCRITO EN OCTÓGONO LADO 160 MM MADERA LAMINADA GL 24
  - V1.- VENTANA DE CARPINTERÍA DE MADERA SEGÚN DETALLE

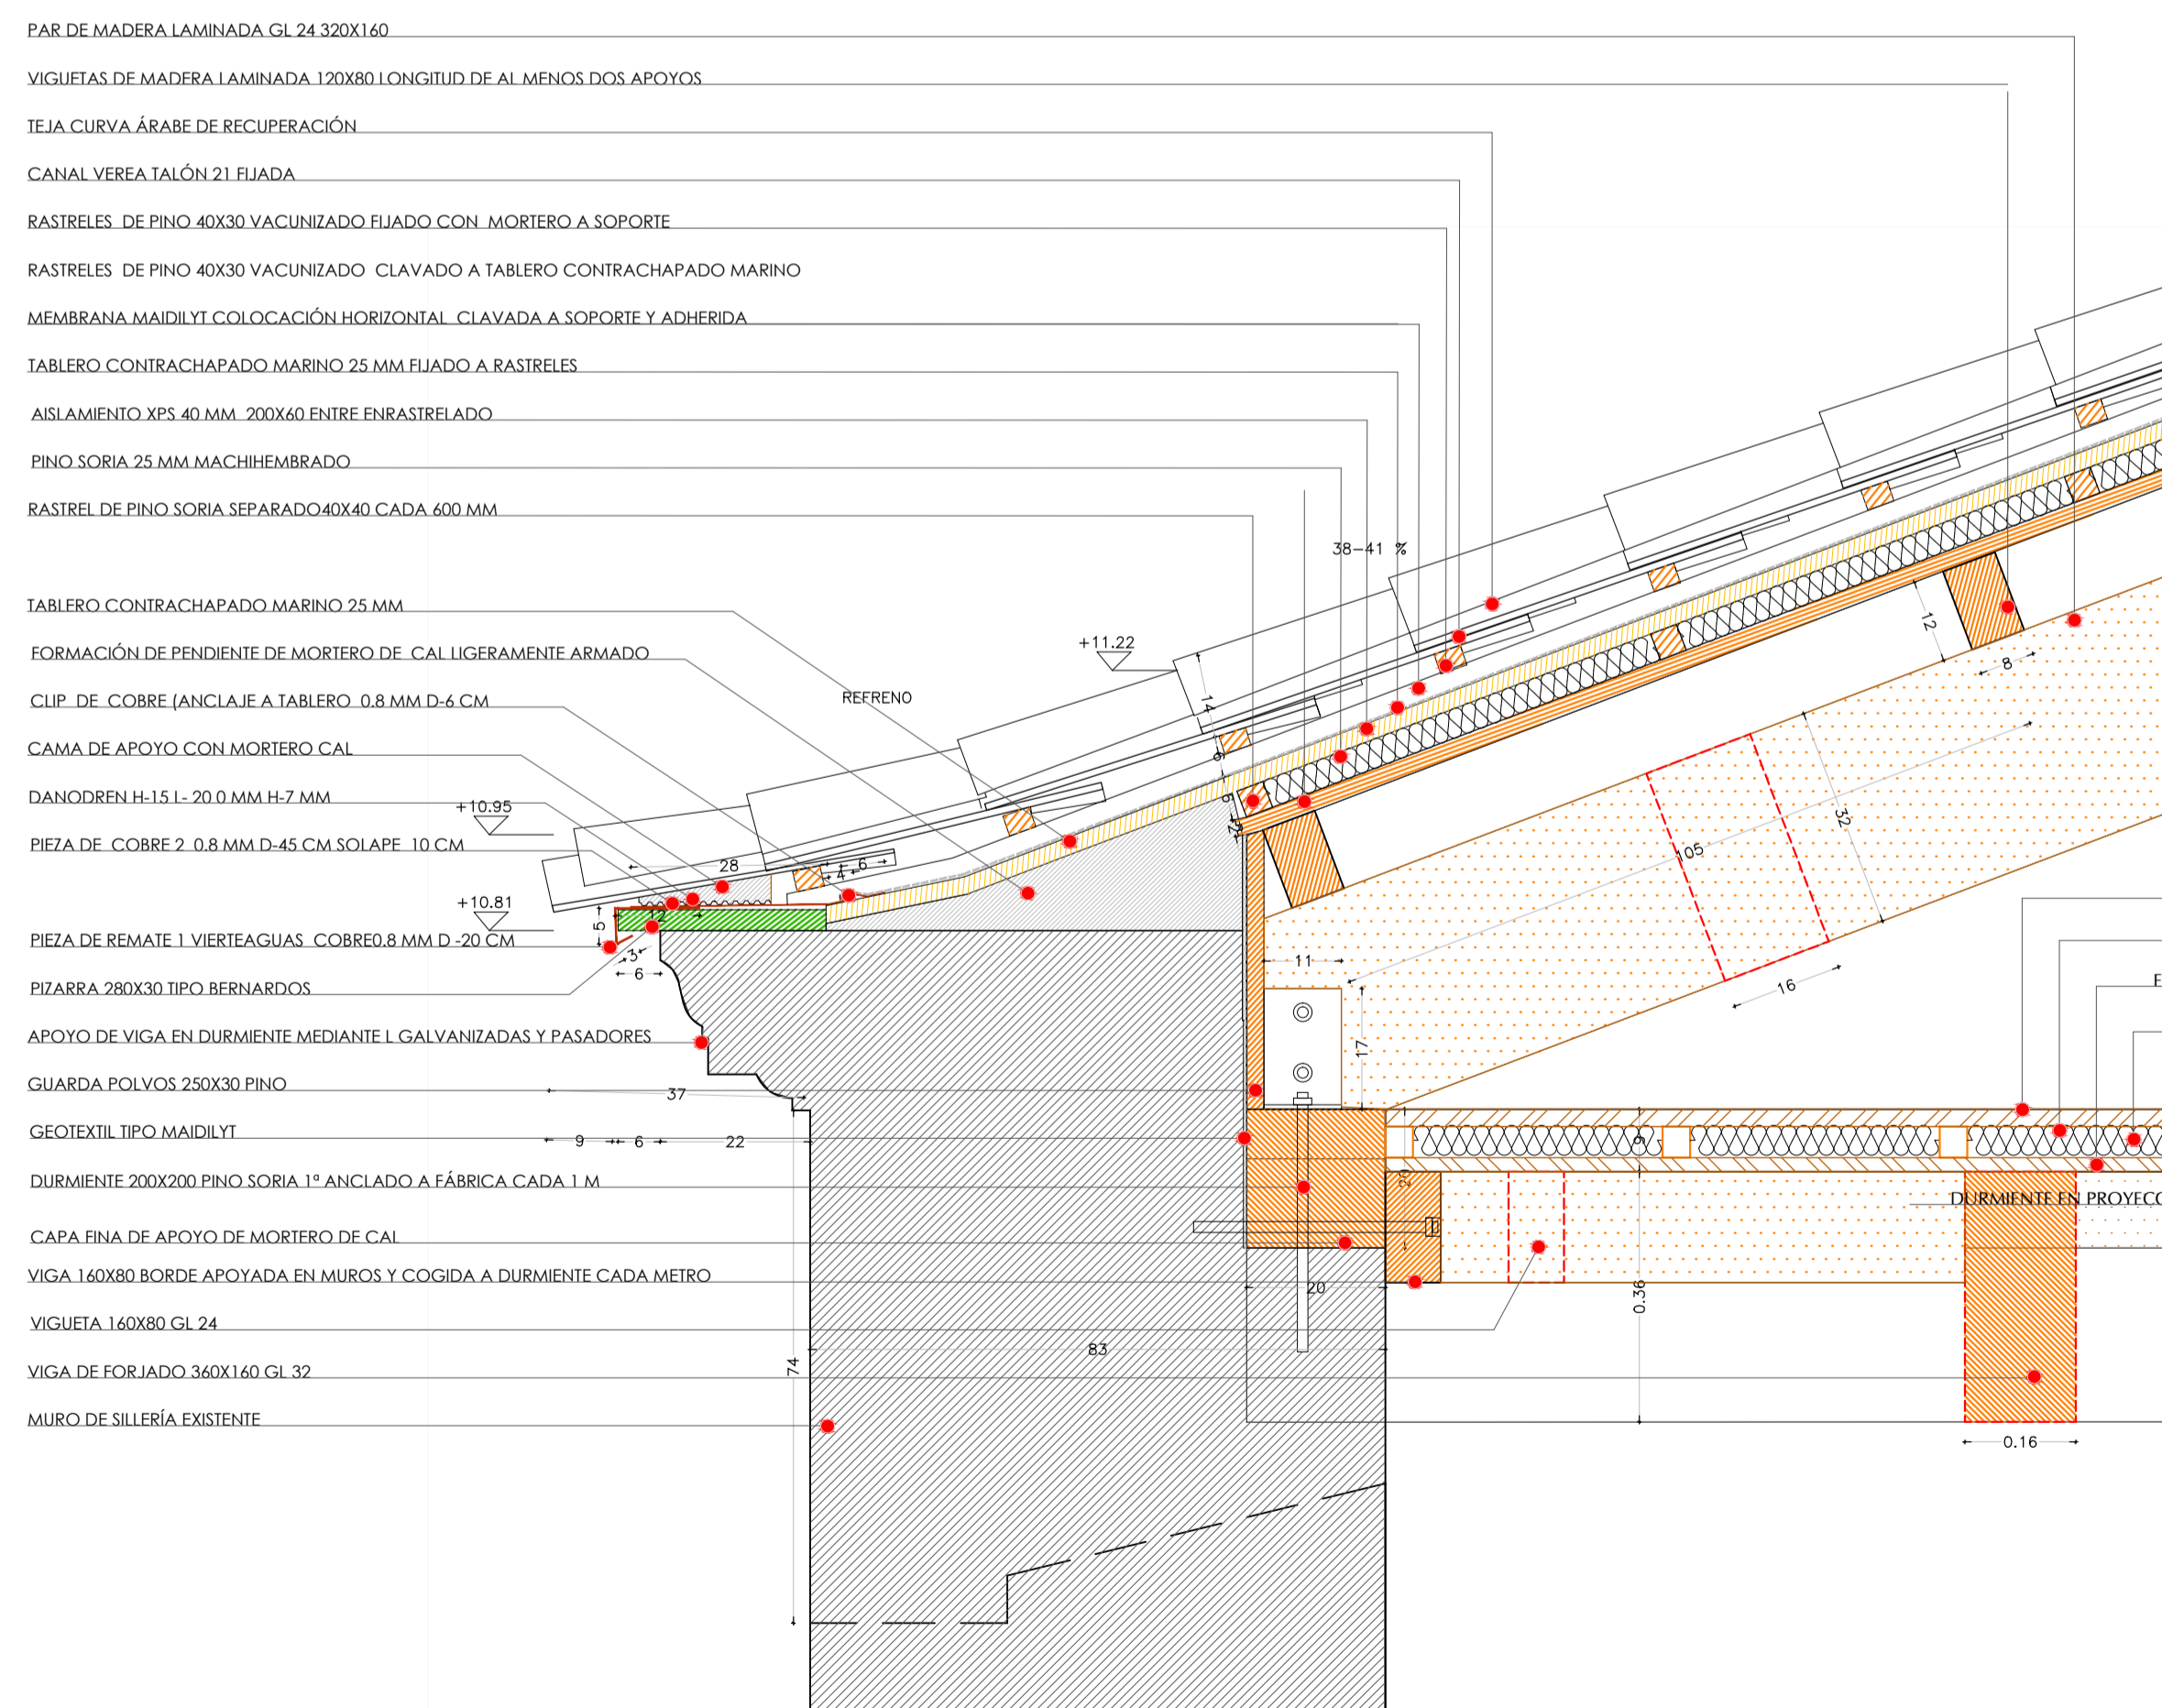
**D1** DETALLE ARRANQUE ALERO CUBIERTA ESTADO REFORMADO E 1/10 0 10 50 CM
